STATO DI CONSISTENZA  
FABBRICATO DA ASSEGNARE IN COMODATO ALL'AGENZIA FORESTAS  
COMUNE DI VILLASALTO - LOCALITA' SCALUZZU

Il giorno 14 del mese di febbraio dell'anno 2023, il sottoscritto Dr. Geol. Roberto Fadda, coordinatore della U.O. Infrastrutture e Patrimonio Area Sud, ha proceduto a redigere il presente stato di consistenza al fine di assegnare, con contratto di comodato a favore all'Agenzia Forestas, il fabbricato denominato "casa appoggio n° 6", da utilizzare come magazzino e cella frigo in relazione al progetto comunitario Life "Safe for Vultures" per la tutela dell'avvoltoio grifone.

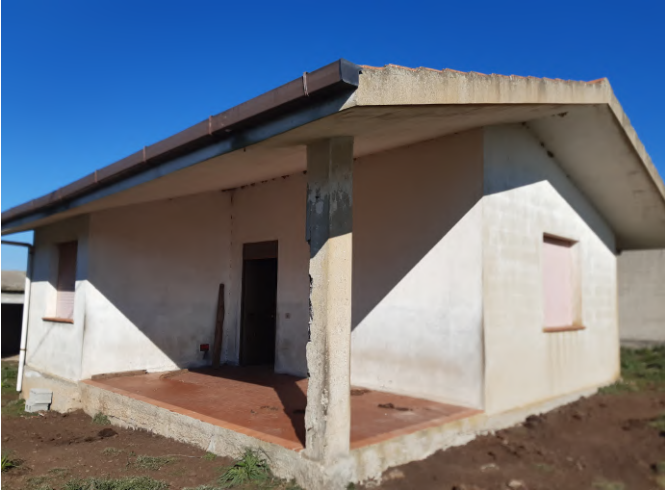
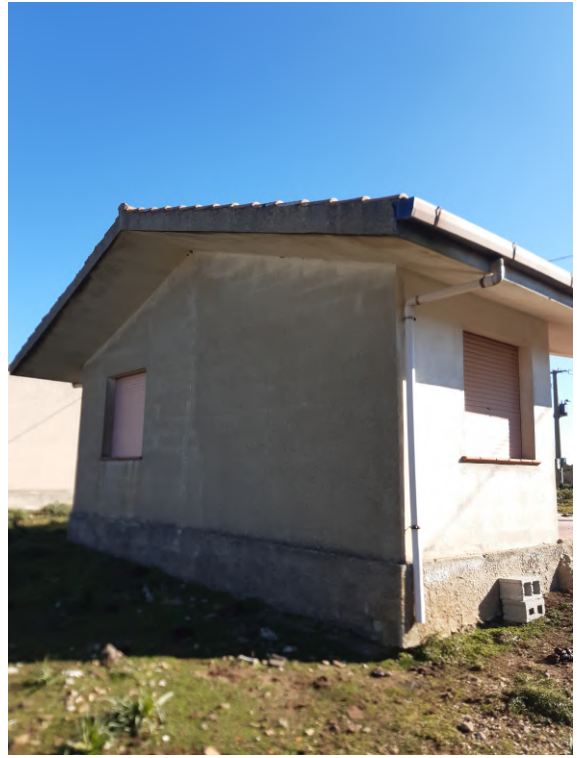
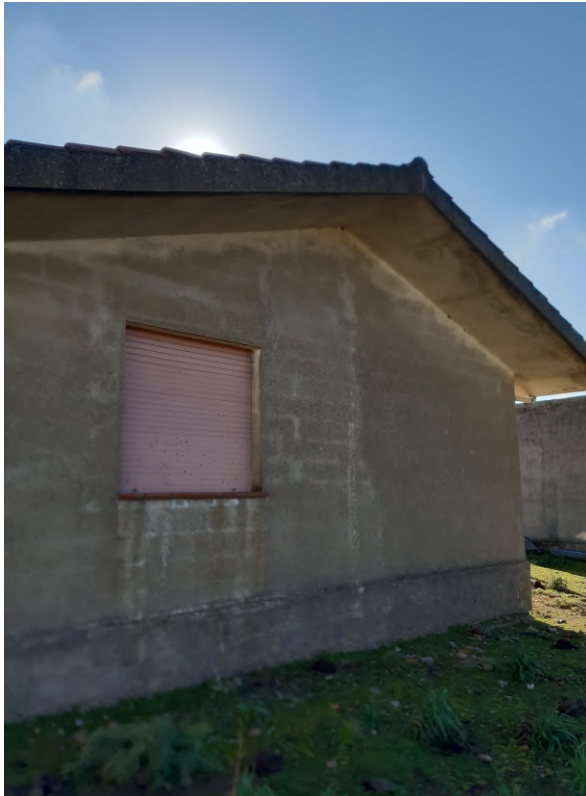
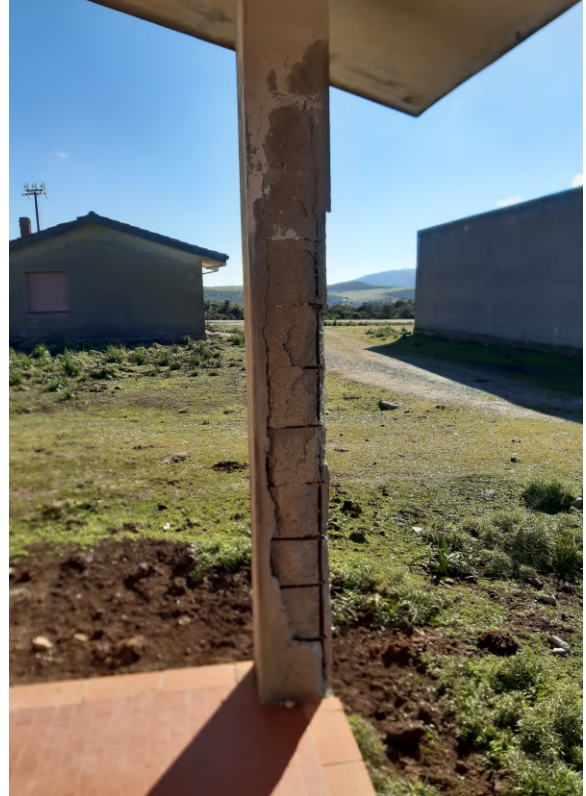
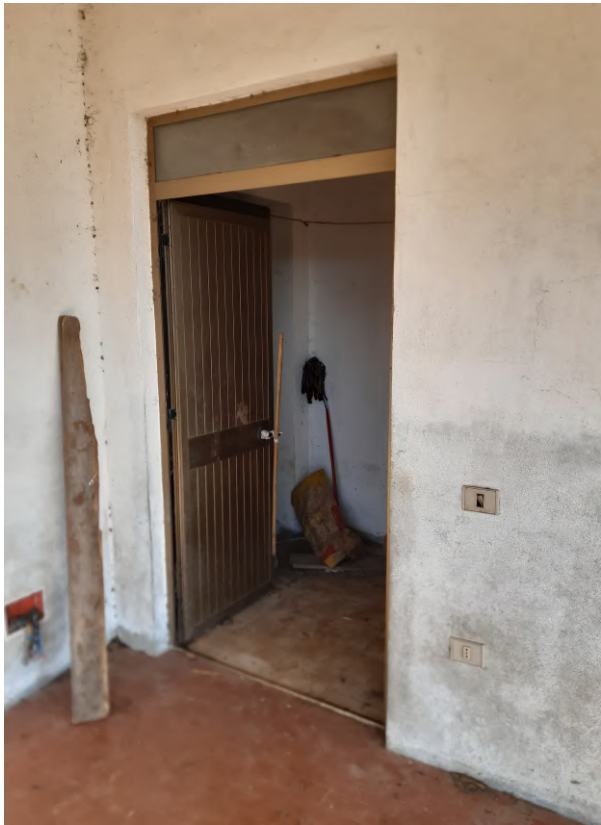
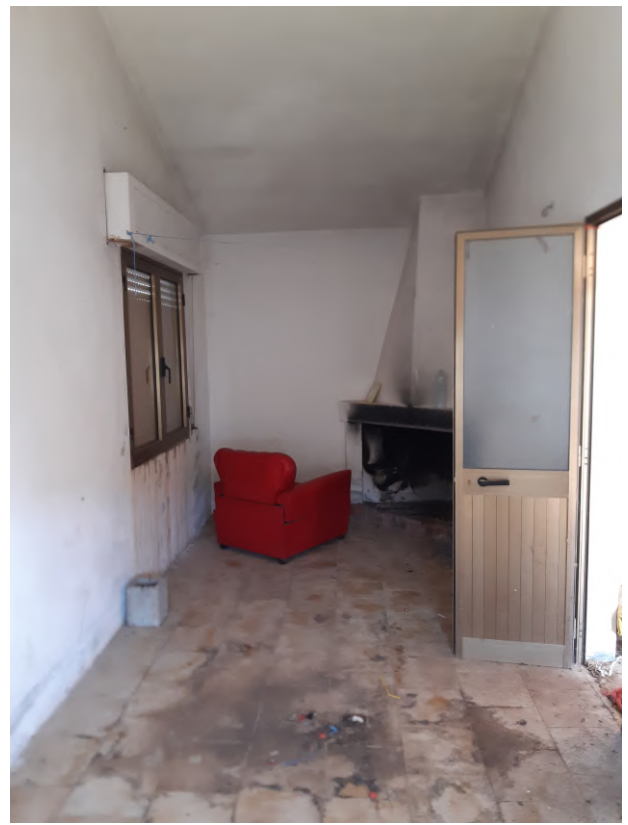
L'immobile, di circa 80 m<sup>2</sup> di superficie, è costituito da 2,5 vani su un unico livello e non è censito al Catasto Fabbricati. Si presenta in discrete condizioni generali, è realizzato in muratura e intonaco, con copertura a tetto in tegole marsigliesi. E' composto da un loggiato, ingresso, due camere e un bagno, gli infissi delle finestre (dotate di tapparelle in PVC) e la porta di ingresso sono realizzati in alluminio anodizzato, gli impianti idrico ed elettrico (non è presente il contatore Enel) sono presenti ma scollegati dalle reti che si trovano nelle immediate vicinanze, gli scarichi fognari conferiscono in fossa settica/imhoff. L'immobile non presenta lesioni di rilievo; da segnalare unicamente che il pilastro di sostegno del loggiato necessita di interventi di manutenzione, in quanto risulta interessato da ammaloramento e distacco del copriferro, causato dall'ossidazione e rigonfiamento dei ferri di armatura.
