**AZIONE A.12 DEL PROGETTO LIFE 14 IPE/IT/018 “GESTIRE 2020,  
NATURE INTEGRATED MANAGEMENT TO 2020”.**

**Pianificazione degli interventi per la messa in sicurezza  
di cavi sospesi e linee elettriche in ambiente montano**

**A cura di  
Enrico BASSI**

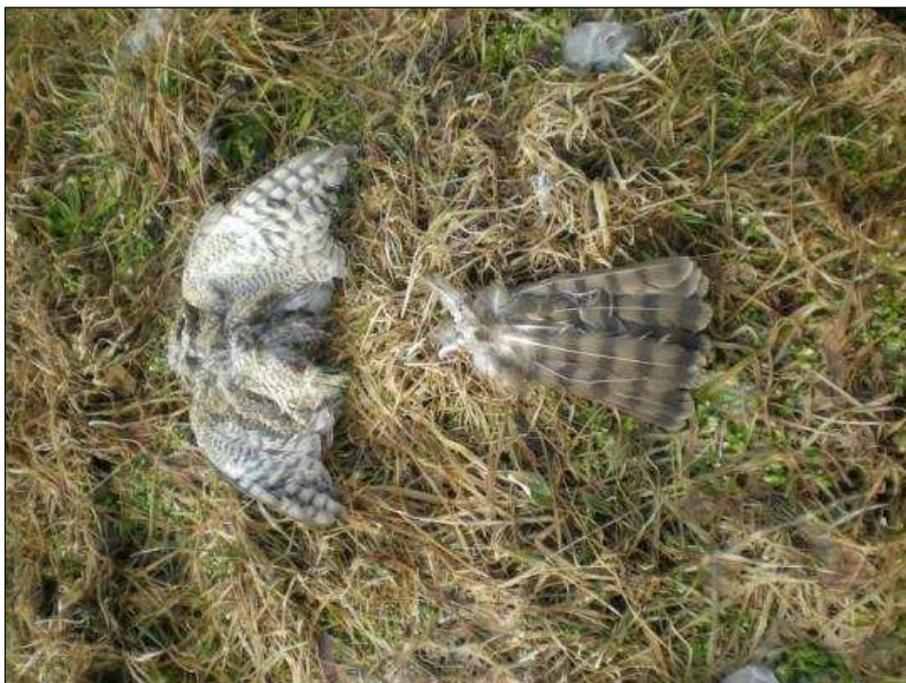
**Figura** - Sparviere morto per collisione contro una linea elettrica presso la Centrale ENEL in loc. Torraccia nel Comune di Ardenno (SO). Foto E. Bassi.

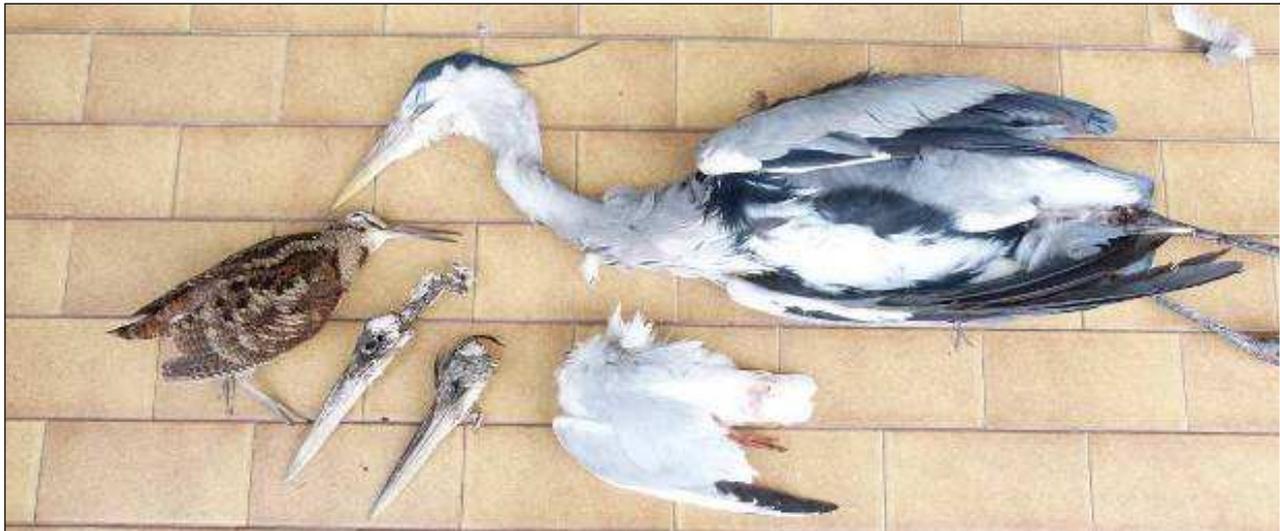
**Figura** - I resti degli animali recuperati nella Piana di Ranica (BG) in data 17/12/2012. Dall'alto in senso orario: Airone cenerino, Gabbiano comune, due crani di Airone cenerino e Beccaccia. Foto E. Bassi.

Nella Piana di Ranica (BG) si riscontra la simultanea presenza di svariati fattori di criticità, che, stante la presenza di un articolato sistema di linee a bassa e media tensione, compongono un quadro di elevato pericolo per l'avifauna a forte rischio di elettrocuzione e collisione. Un'indagine conoscitiva, condotta nell'inverno 2012, a seguito della casuale "scoperta" del problema, ha permesso di rilevare l'elevata portata del fenomeno, con il recupero di numerosi animali morti sotto le linee. A titolo di esempio, nella sola uscita del 17/12/2012, sotto un tratto di linee di complessivi 300 metri lineari di lunghezza, posti nella parte sud della Piana di Ranica, sono stati recuperati 3 Aironi cenerini (*Ardea cinerea*), 1 Gabbiano comune (*Chroicocephalus ridibundus*) e 1 Beccaccia (*Scolopax rusticola*).

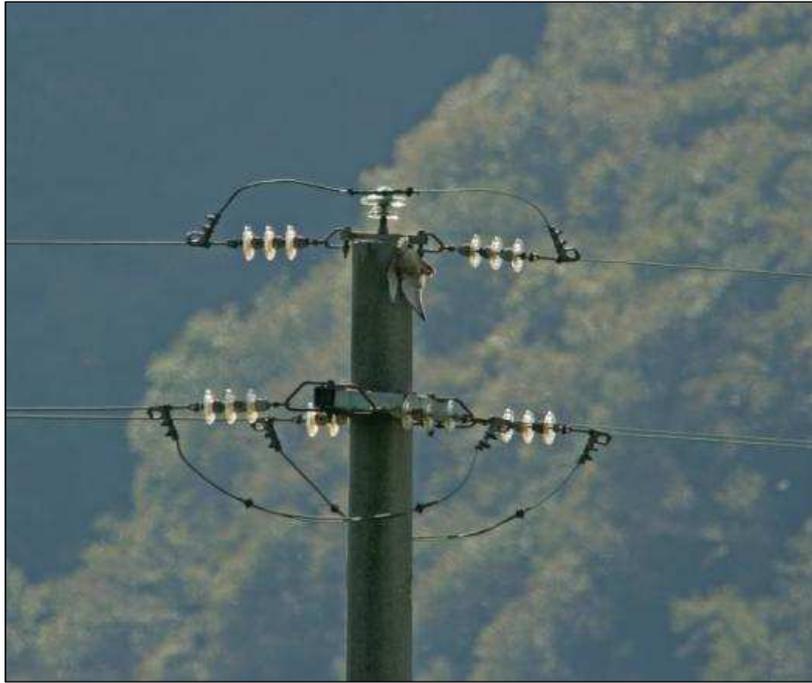
**Figura -** Gheppio folgorato su pilone MT. Foto R. Bionda.

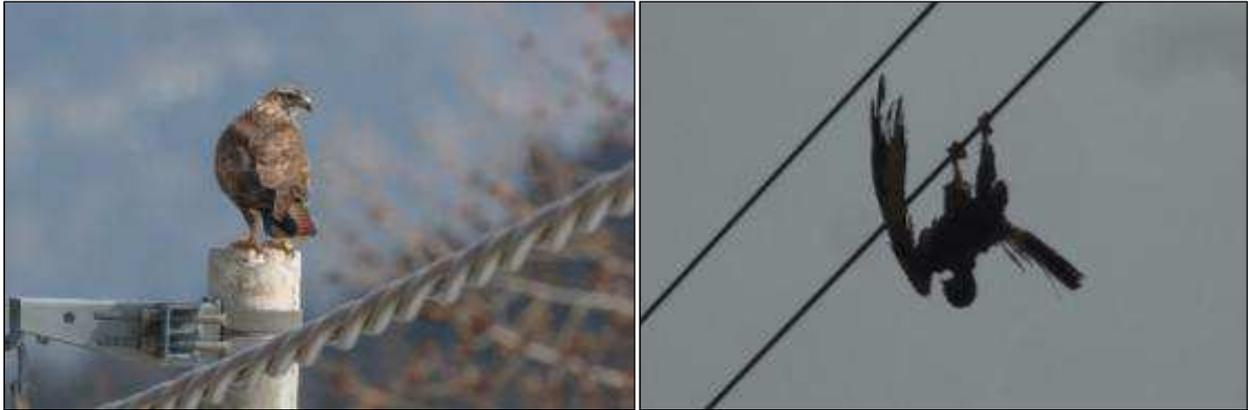
**Figura** - In contesti privi di alberi i sostegni elettrici fungono da posatoi abituali per molte specie come questa Poiana (Foto M. Chemollo). A destra un'altra Poiana (Foto A. Battaglia) folgorata su linea MT.

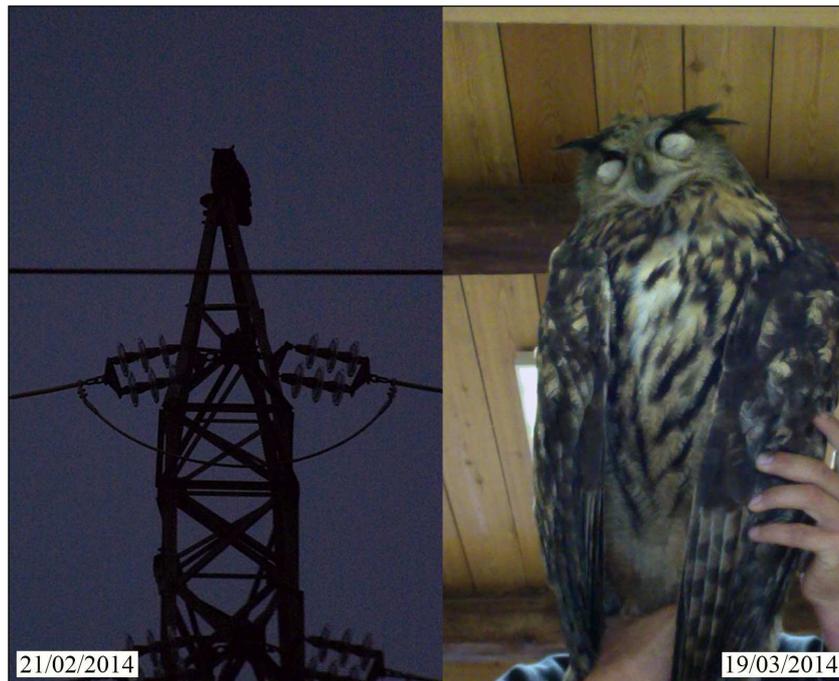
**Figura** - A poche settimane dalla perdita del maschio di circa 3 anni di età (morto il 6 gennaio 2014 a Bormio), questa femmina adulta di Gufo reale richiama alla ricerca di un nuovo partner dalla sommità di un sostegno AT. La stessa femmina, di oltre 6 anni di età, è stata recuperata folgorata alla base di un sezionatore MT posto a breve distanza. A oggi (maggio 2015) il territorio non è più stato rioccupato. Foto A. Roverselli ed E. Bassi.

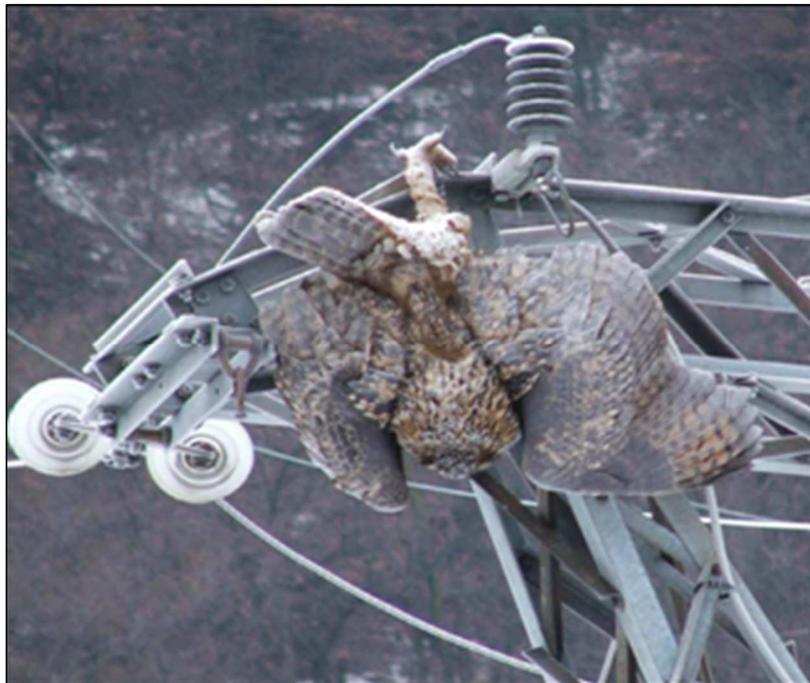
**Figura** - Femmina adulta folgorata su linea MT pochi giorni prima di deporre le uova. La morte di un adulto di comprovata esperienza, è una perdita considerevole per il mantenimento della popolazione. Se questo incidente fosse accaduto in primavera, i giovani al nido quasi certamente non sarebbero sopravvissuti. Foto R. Bongini.

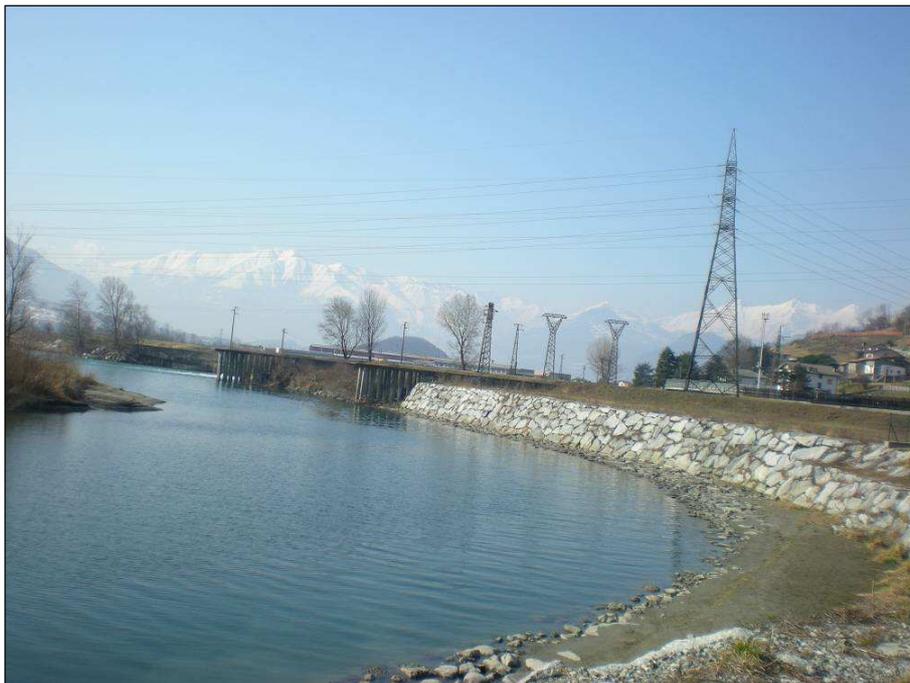
**Figura** - Linee ad Alta e Media Tensione a rischio elevatissimo di collisione presso la Centrale ENEL di Dubino in provincia di Sondrio. Foto: E. Bassi.

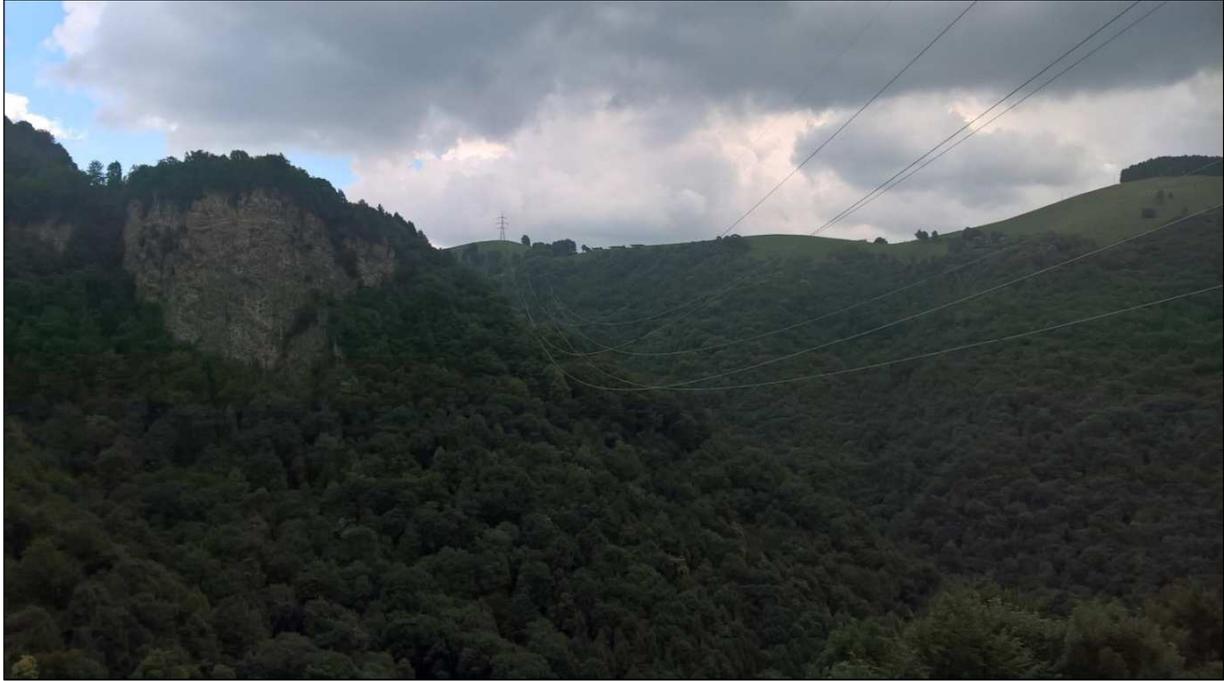
**Figura** - Linee ad Alta Tensione a rischio elevatissimo di collisione presso le località di Amora e Aviatico in provincia di Bergamo. Foto: E. Bassi.

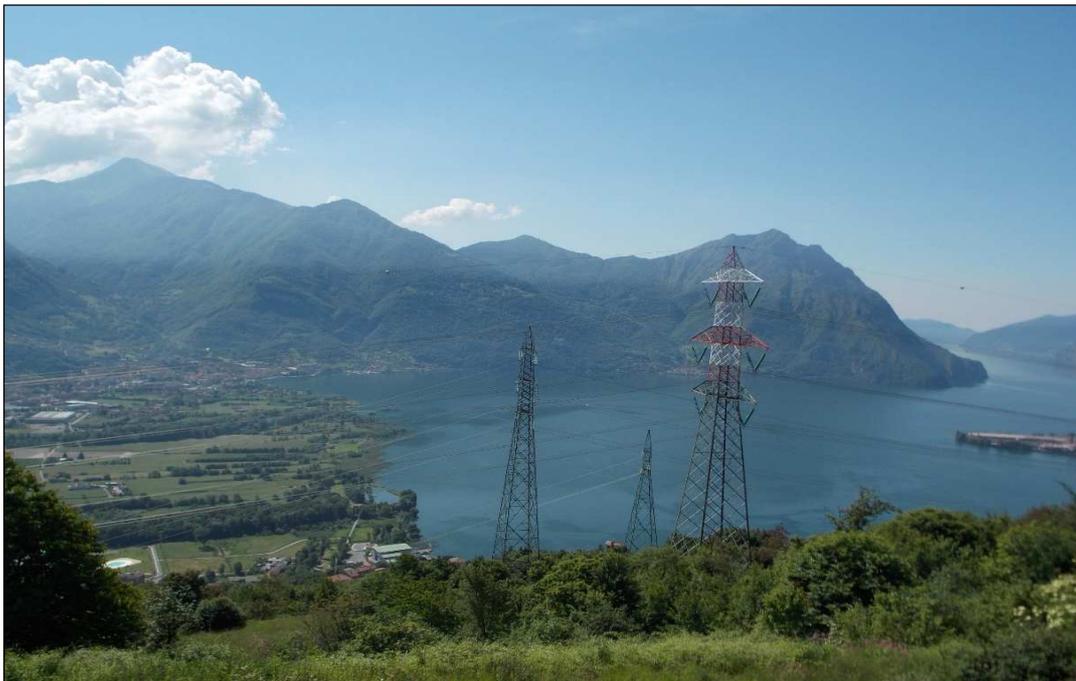
**Figura** - Linee AT a rischio elevatissimo di collisione presso la confluenza delle valli secondarie e il solco della Valle Camonica. Sullo sfondo l'alto Lago di Iseo tra Costa Volpino/Pisogne (BG/BS). Nell'area Iseo - Val Cavallina e media Valle Camonica, sono concentrati almeno 28 territori di Gufo reale (stimati 30-35), 15-18 di Pellegrino, 25-35 di Nibbio bruno e 2-3 territori di Aquila reale. Foto: P. Trotti.

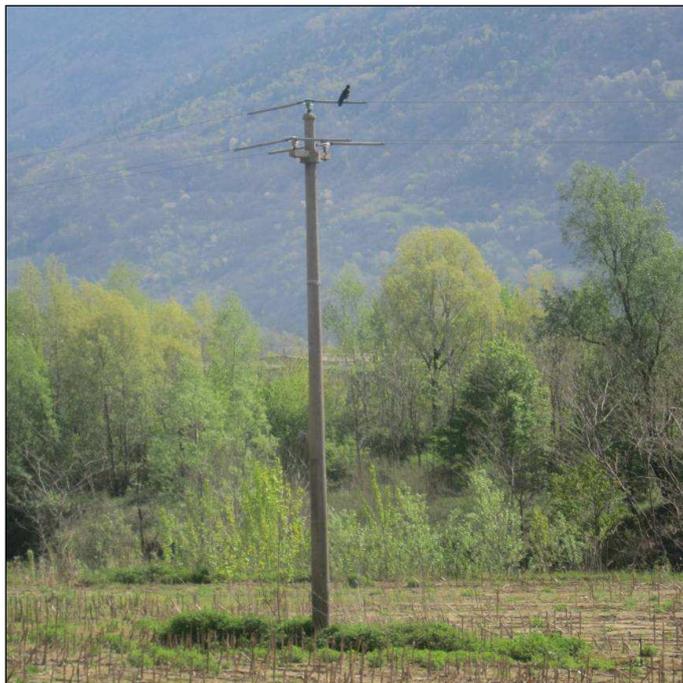
**Figura** - Mantello (SO), estate 2014. A 4 anni dall'intervento di messa in sicurezza dal rischio di elettrocuzione, le linee a MT mitigate con guaine in EPDM non hanno più provocato morti. Nell'immagine una Cornacchia nera si posa su un conduttore isolato. Foto E. Bassi.

I conduttori in tensione sono stati isolati tramite l'applicazione di profili in gomma EPDM, con rigidità dielettrica superiore ad almeno 10 Kv per mm di spessore, e nastri auto agglomeranti sui conduttori e sulle morsetture in tensione nell'arco di 1 m da ciascun supporto del traliccio-pilone. Queste soluzioni, omologate da ENEL, hanno il vantaggio di essere di facile installazione e sono applicabili sui colli morti e vivi, sui cavallotti nei pali di derivazione e sui conduttori in corrispondenza degli isolatori rigidi. Soluzioni alternative, quali la sostituzione dei conduttori con cavo "Elicord", la messa in posa di segnalatori visivi anti collisione e l'interramento della linea sono state preventivamente scartate sulla base dei costi troppo elevati che avrebbero permesso di mitigare solo pochi km di linea (< 10 km).

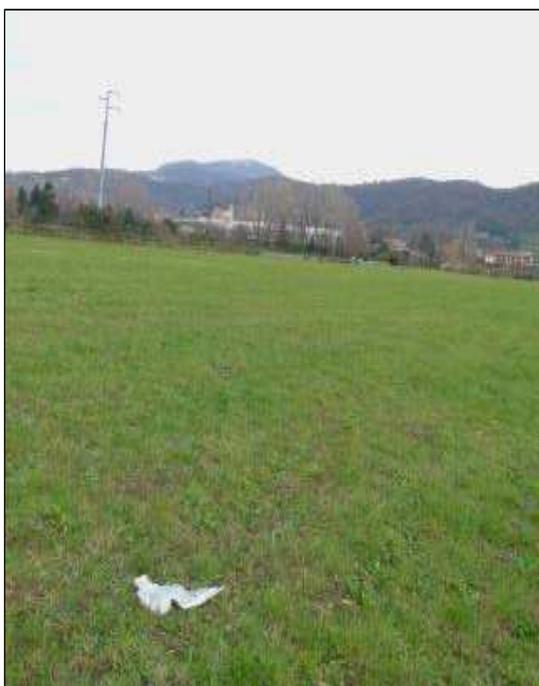
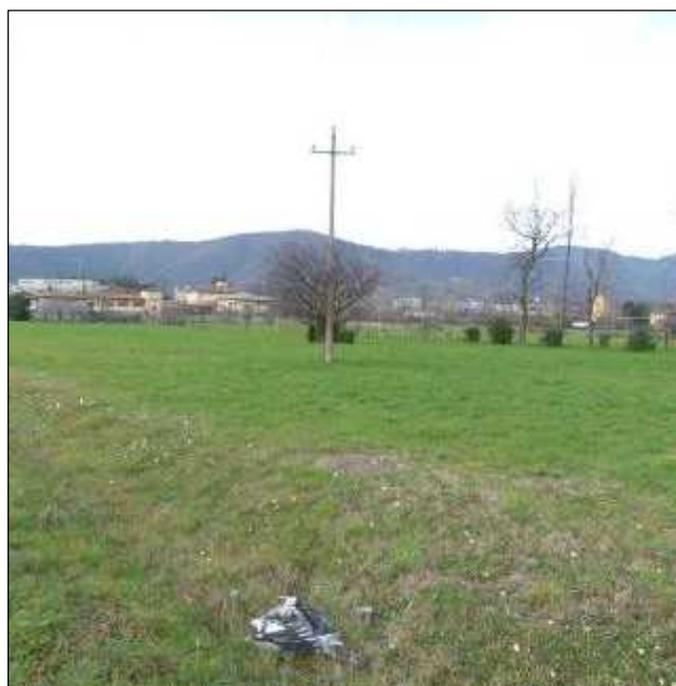
**Figure** - Le carcasse di Gabbiano comune e Airone cenerino rinvenute nella Piana agricola di Ranica (BG) sotto un tratto di linea elettrica a MT (collisione contro i cavi). Foto: E. Bassi.

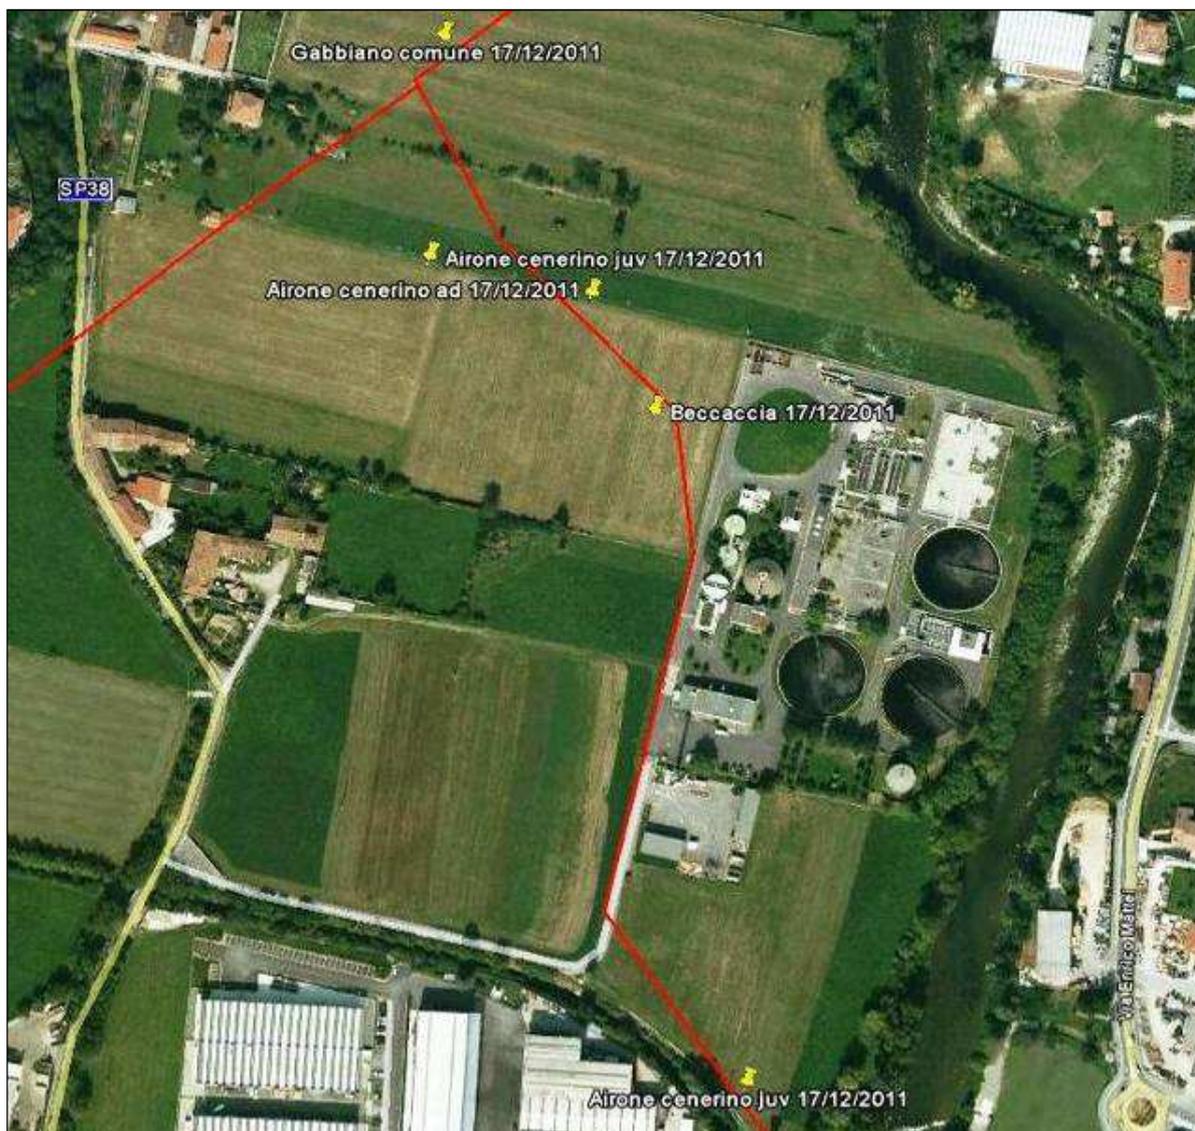
**Figura** - Localizzazione dei punti di collisione lungo gli elettrodotti (in rosso) monitorati in data 17/12/2012 nel Comune di Ranica (BG). Dopo la raccolta di questi primi indizi circa l'elevata mortalità suscitata dalle linee elettriche di proprietà ENEL, si è proceduto con le azioni di mitigazione.

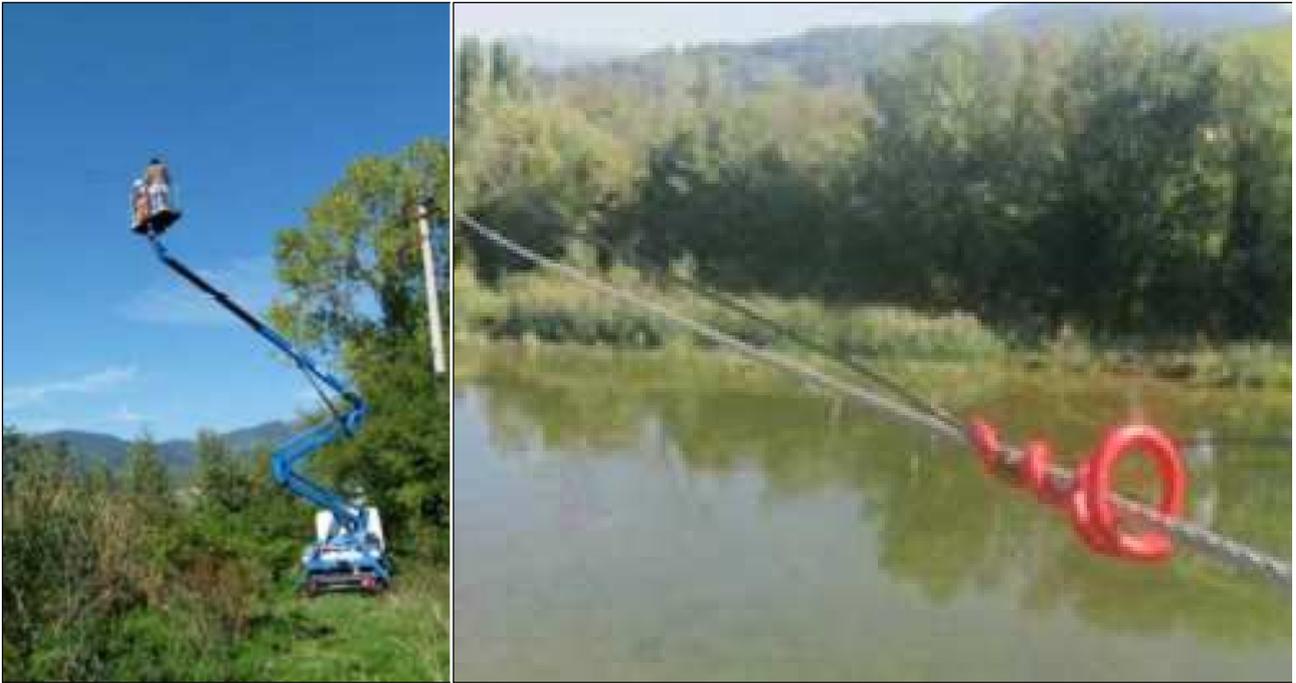
**Figure** - Fase di intervento per la mitigazione dell'impatto delle linee elettriche a media tensione (a sx) e dettaglio di una delle spirali colorate anti collisione installate sulla linea elettrica a Ranica. (Foto E. Bassi).

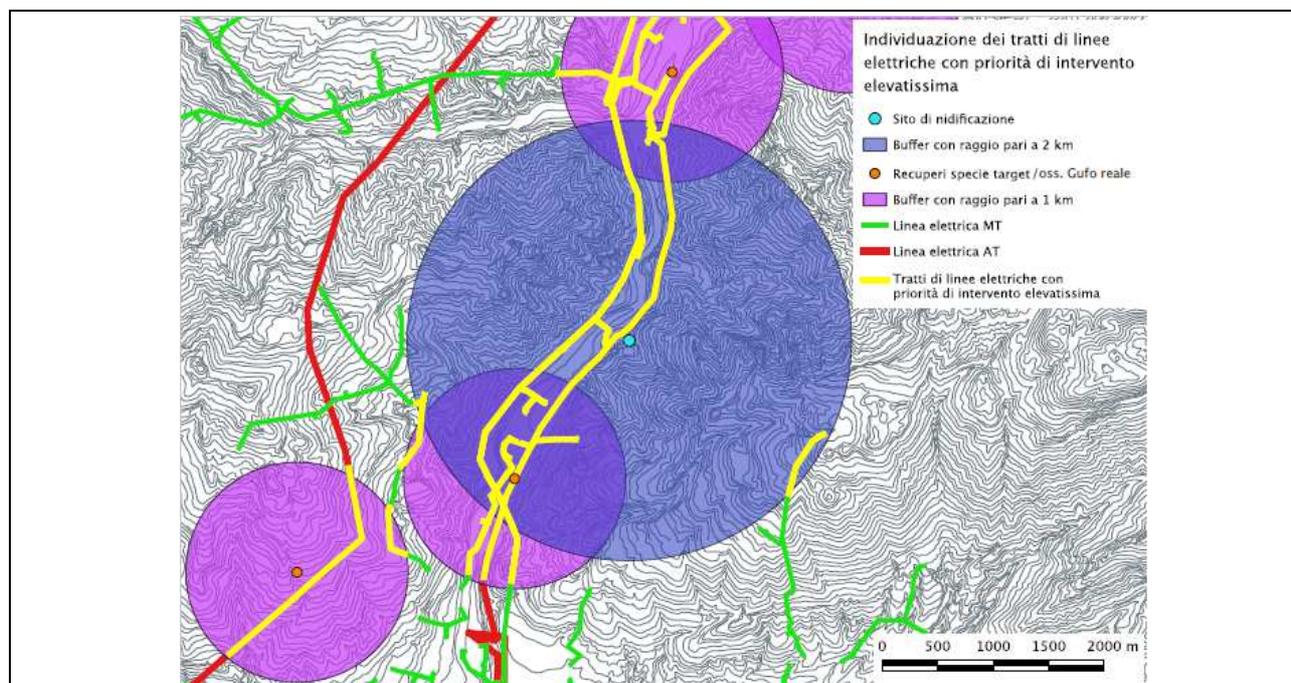
**Figura** - Schema utilizzato per classificare linee elettriche (AT e MT) e cavi sospesi a rischio elevatissimo di folgorazione e/o collisione.

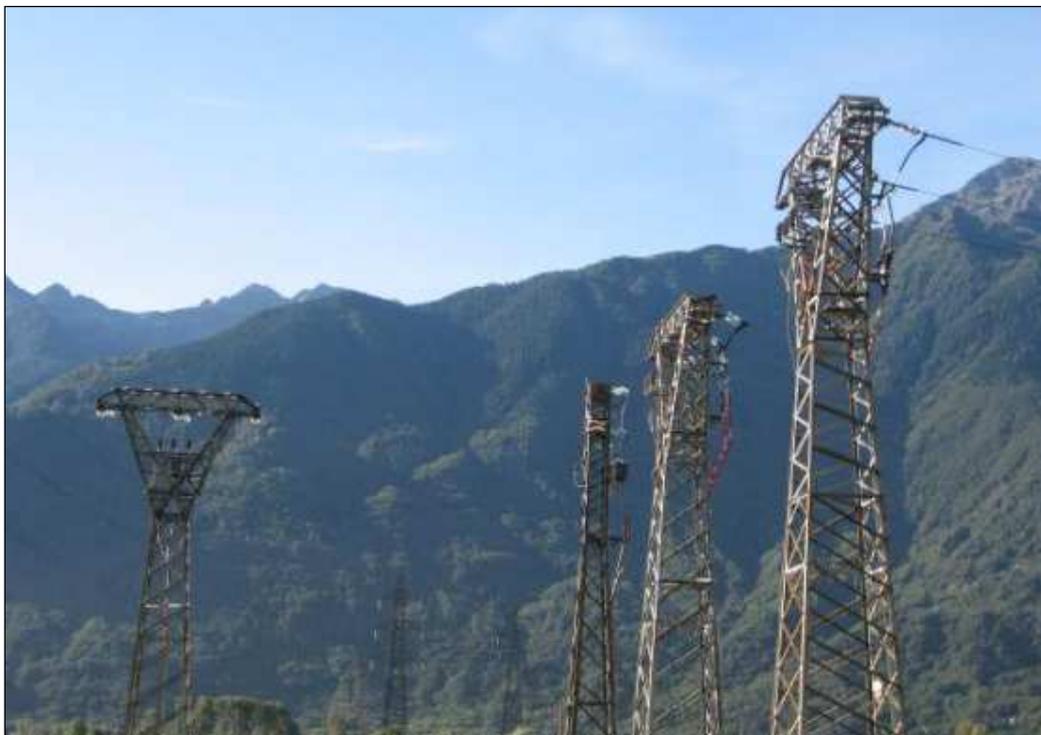
**Figura** - Immagine emblematica della grave situazione di frammentazione aerea dei corridoi ecologici in bassa Valtellina alla confluenza con la Val Chiavenna. La presenza e l'ampliamento della rete elettrica possono affliggere le popolazioni di Gufo reale, portando anche all'estinzione locale. Foto P. Trotti.

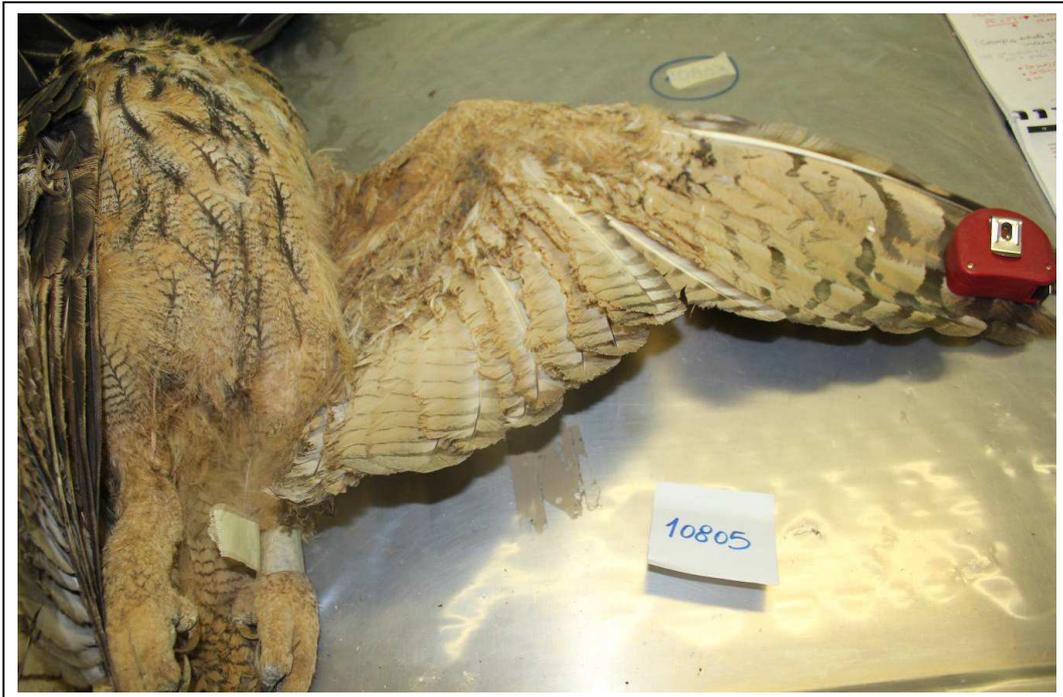
**Figura** - Evidente segno di bruciatura del piumaggio dell'ala che non lascia dubbi sulla elettrocuzione come causa di morte. Foto E. Bassi.

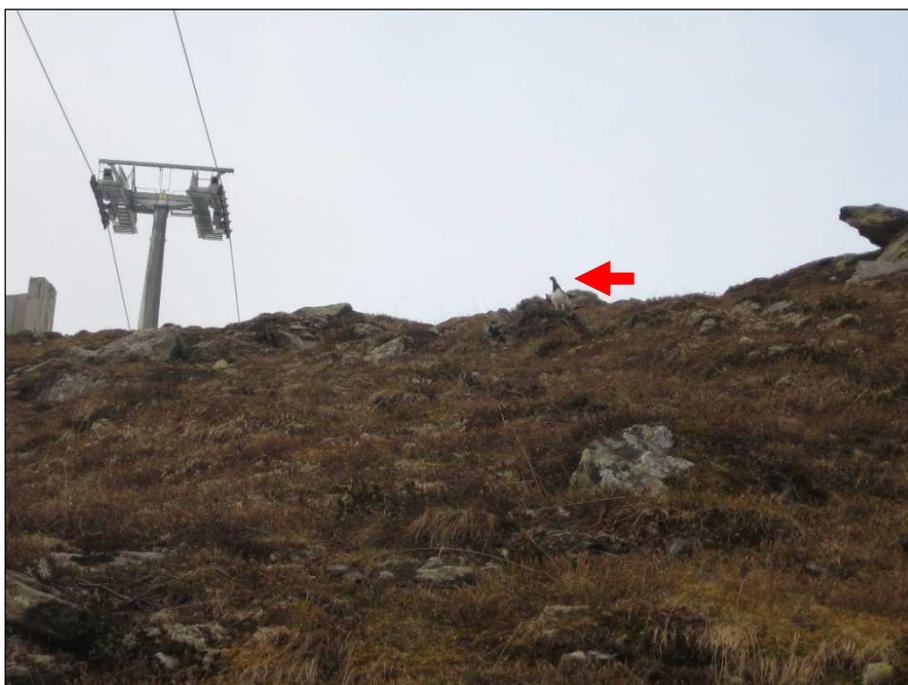
**Figura** - Parco Nazionale dello Stelvio: Pernice bianca a ridosso di un impianto di risalita nel Comune di Valfurva (SO). In condizioni di scarsa visibilità i cavi rappresentano una forte minaccia. Il rischio di collisione è sempre valido per sedentari e floaters. (Foto P. Trotti).

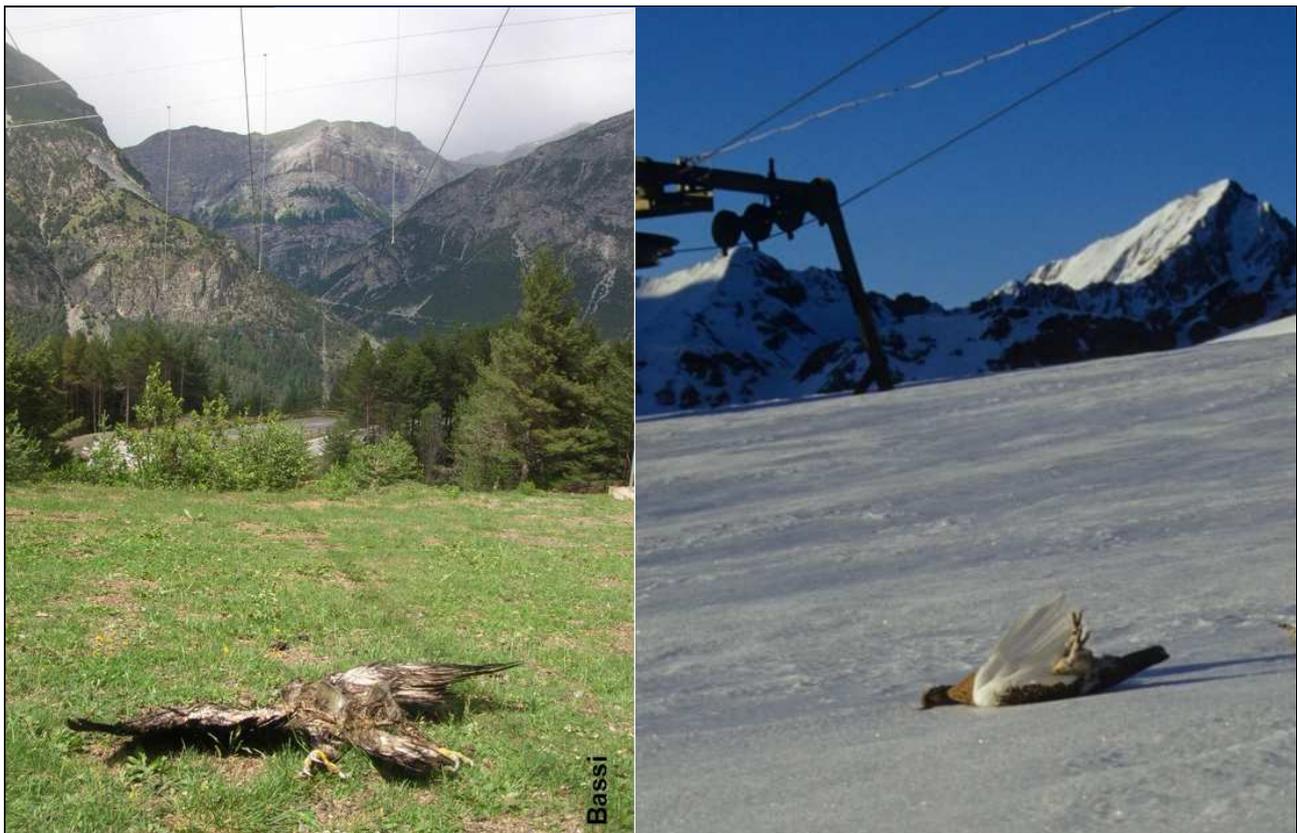
**Figure** - A sinistra. Valdidentro (SO), loc. Le Motte, Anno 2006. Aquila reale adulta morta per probabile collisione con gli impianti di risalita per lo sci. Foto E. Bassi. A destra. Livigno (SO), collisione con impianti da sci: prima causa di morte non naturale per la Pernice bianca nell'area di studio. Foto Uff. Faunistico Provincia di Sondrio.

Nel 2006 un'Aquila reale adulta è morta per probabile collisione anche in Comune di Valdidentro presso gli impianti di risalita in loc. Le Motte (Figura seguente).

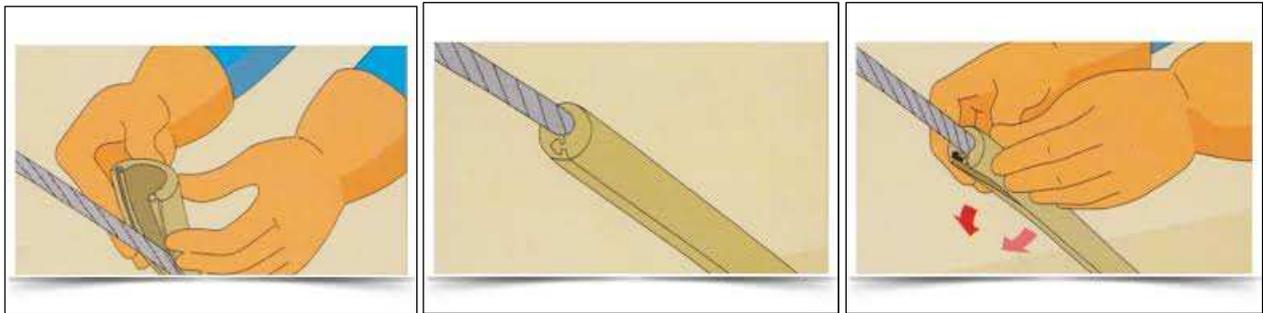
**Figure** - Guaina isolante in silicone e in TPE flessibile, già applicata su linee ENEL a MT in provincia di Ancona e Grosseto, correttamente applicata annulla definitivamente il rischio di elettrocuzione a danno di uccelli di medie e grandi dimensioni. Da [improlax.it](http://improlax.it).

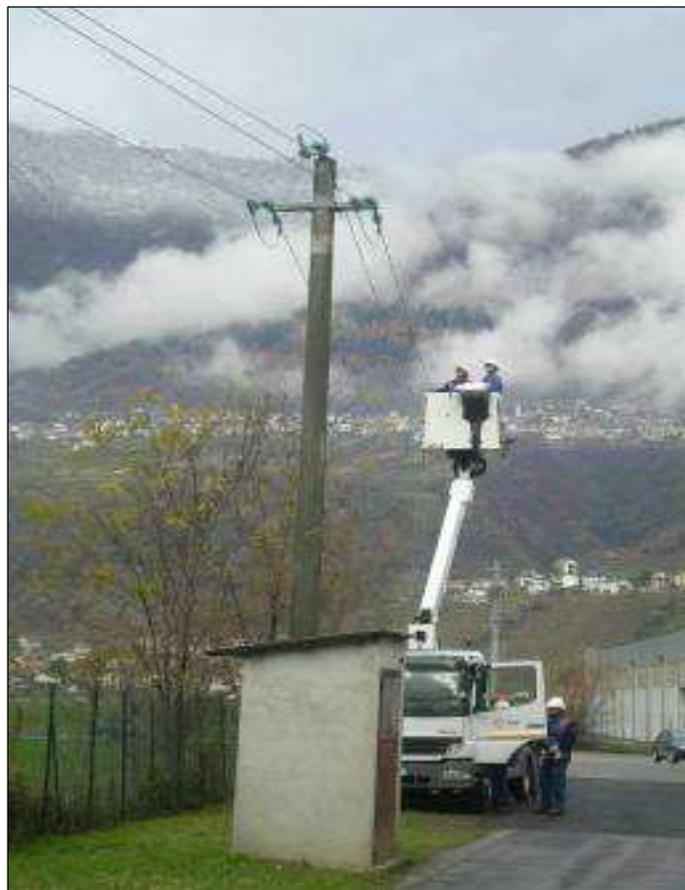
**Figure** - In alternativa alla guaina isolante, questo profilo in gomma EPDM è già stato applicato sulle linee a MT della bassa Valtellina (SO) nei precedenti progetti finanziati da Regione Lombardia e Fondazione CARIPLO. Foto E. Bassi.

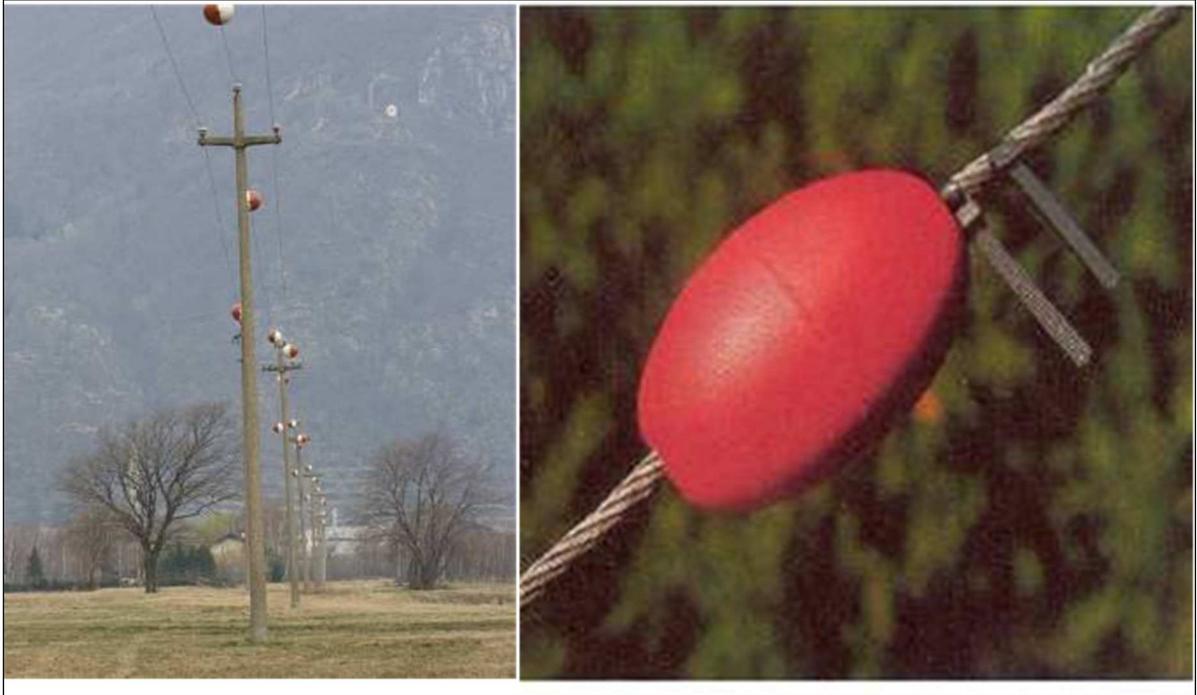
**Figure** - Applicazione di dispositivi di segnalazione anticollisione per l'avifauna (boe in poliuretano).  
Foto R. Bionda ed ENEL.

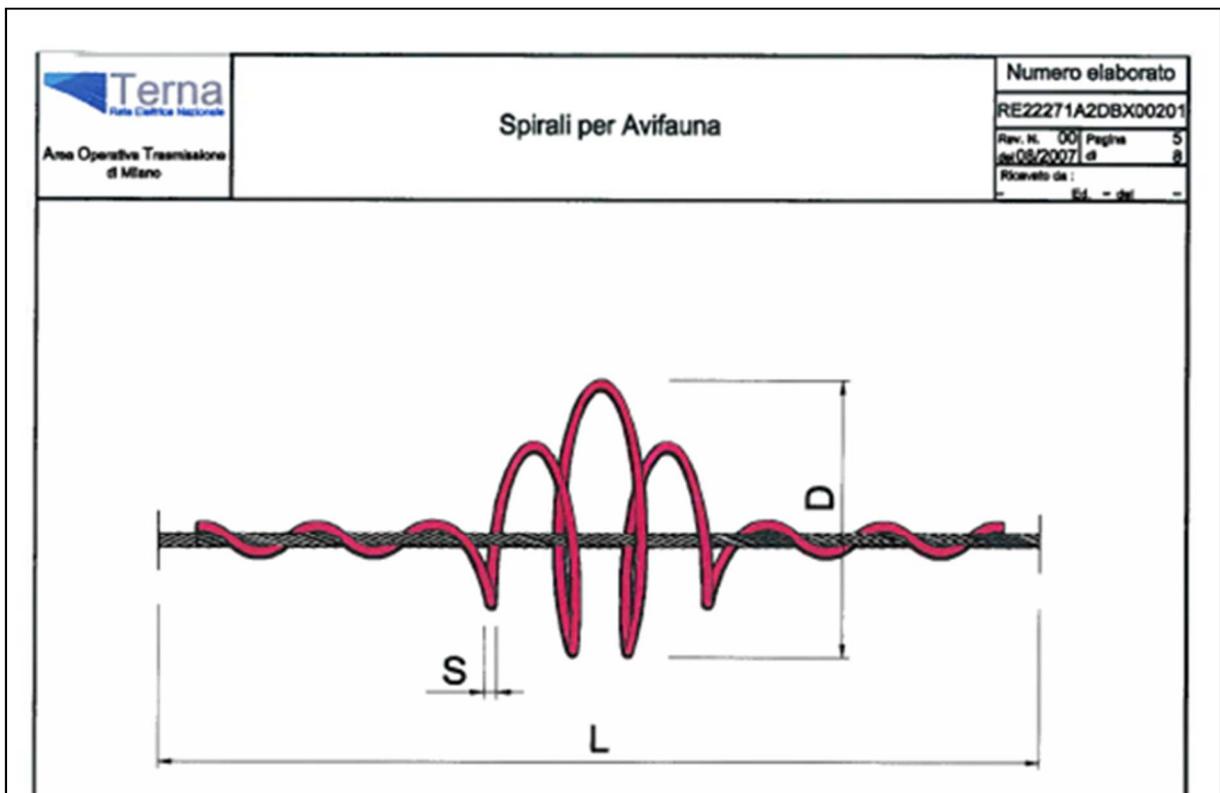
**Figure** - I cavi a forte rischio di collisione vengono segnalati anche con spirali di plastica che sotto l'effetto del vento producono un rumore percepibile dall'udito degli uccelli che quindi modificano la loro rotta di volo. Da Terna.

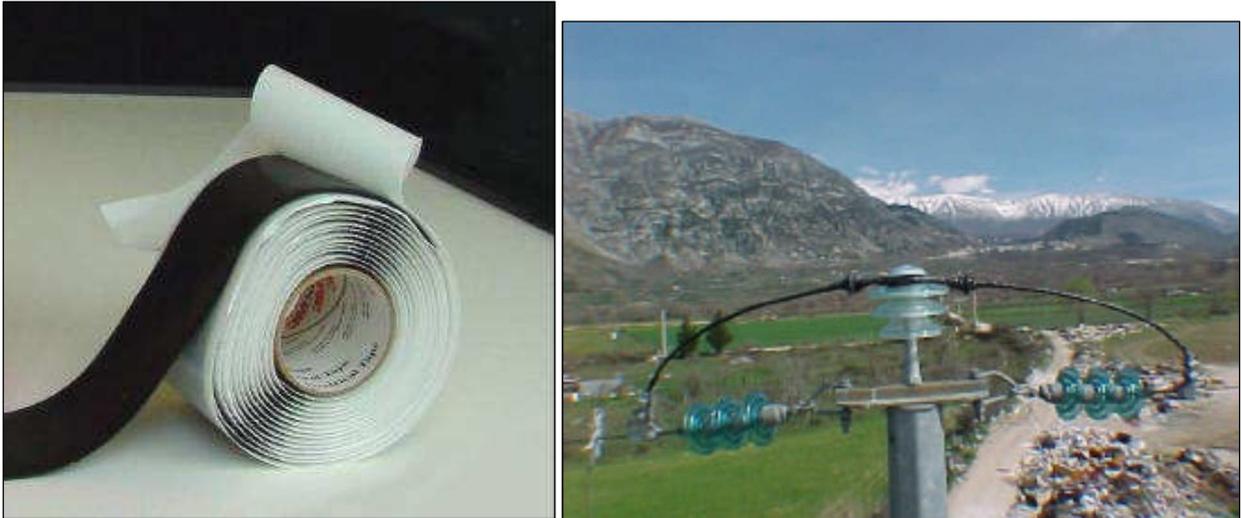
**Figure** - Il nastro auto agglomerante come valida alternativa da utilizzarsi per le parti di più difficile isolamento: esempi di applicazione del nastro sui sostegni di linee MT. Foto ENEL.

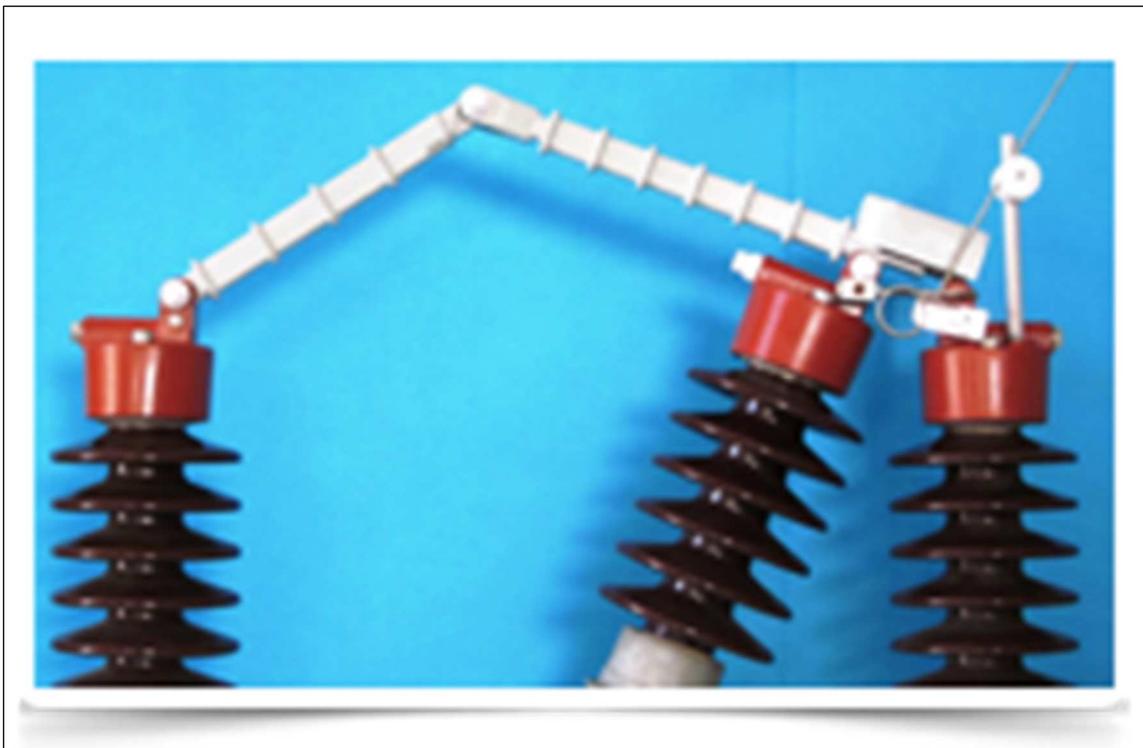
**Figura** - Kit di isolamento per sezionatori tripolari per esterno ideato e progettato da Improlax S.r.l. per favorire il ripristino delle condizioni di funzionamento delle reti di distribuzione in MT, consente di ridurre i guasti transitori o permanenti dovuti a contatti con uccelli evitandone la folgorazione. Da <http://www.improlax.it/soluzioni.php>

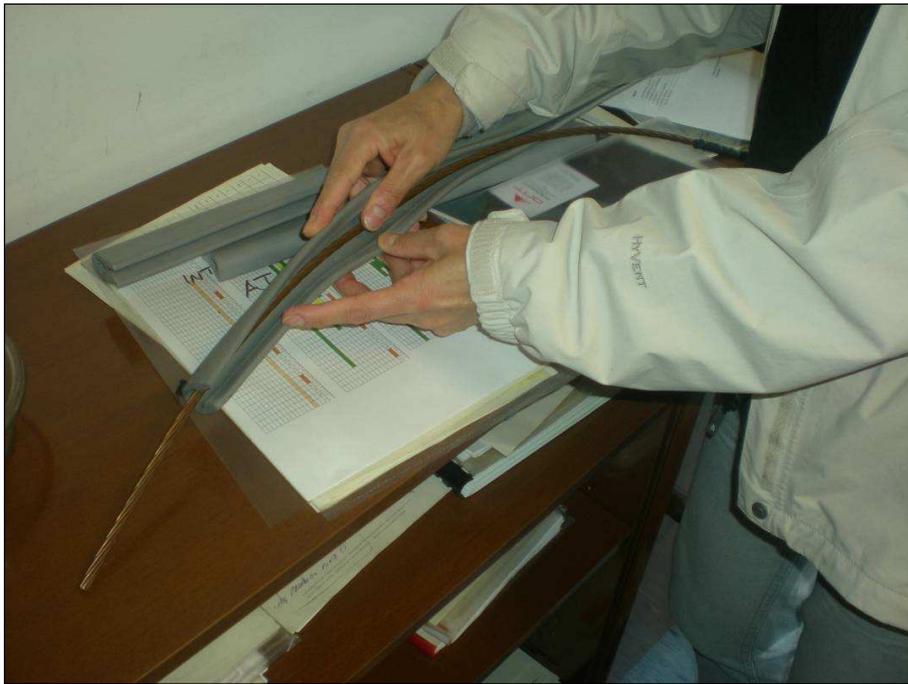
**Figura** - Profilo in gomma EPDM da applicare sui conduttori in tensione omologato da ENEL. Foto: E. Bassi.

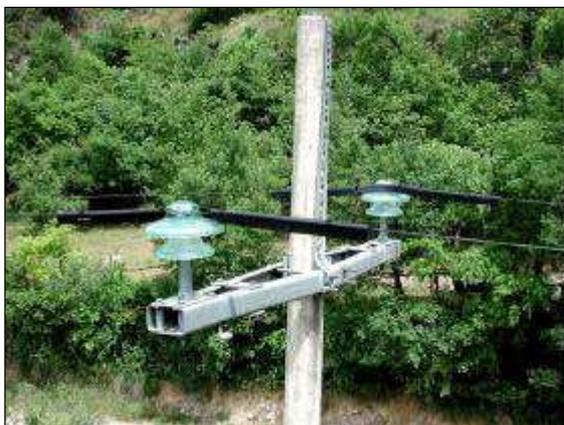
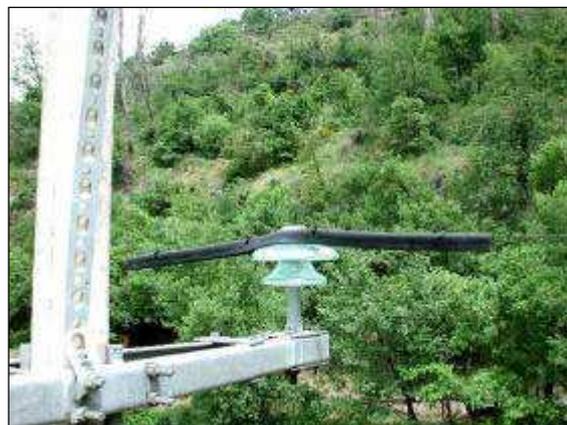
**Figure** - Esempi di applicazione dei profili in gomma sui conduttori e isolatori in tensione. Foto: ENEL.

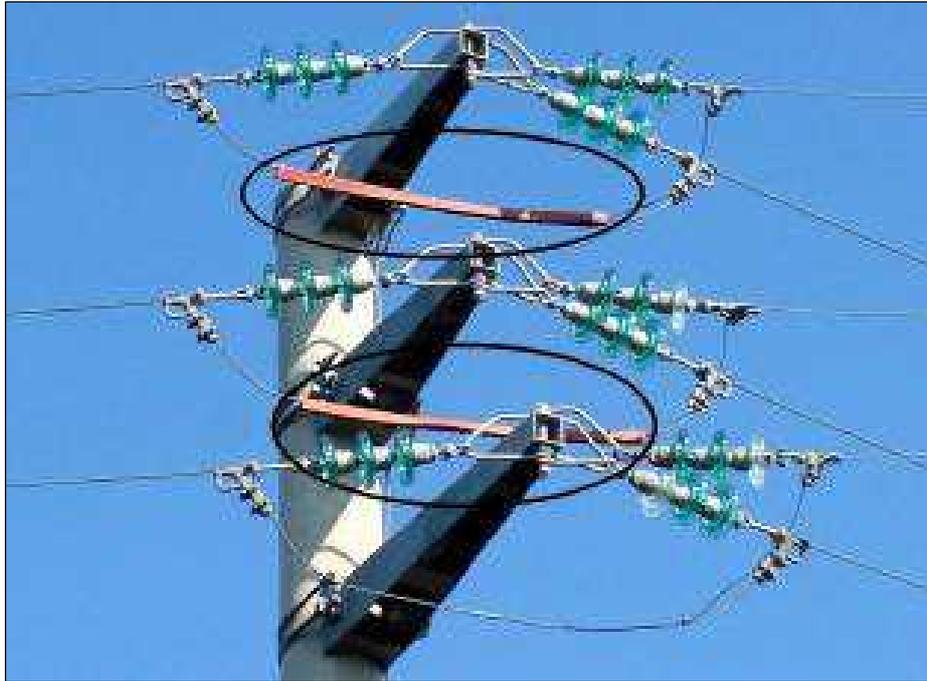
**Figura** - Esempi di applicazione dei profili in gomma sui conduttori e isolatori in tensione. Foto: ENEL.

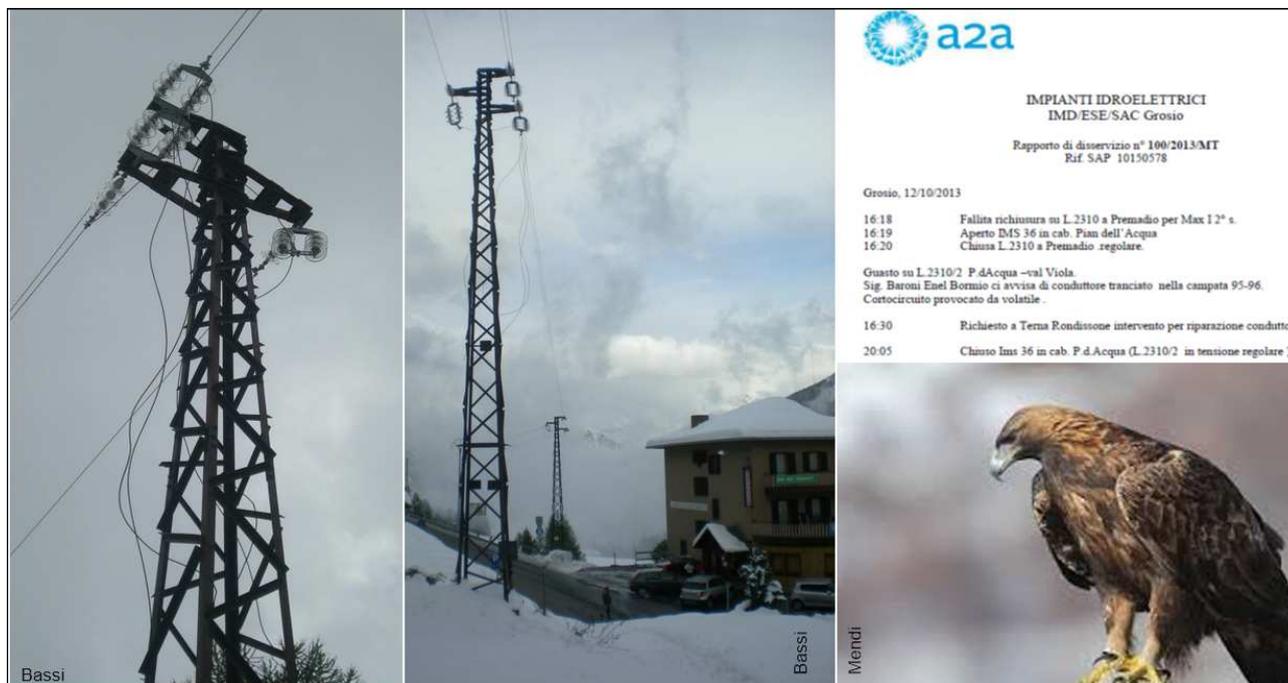
**Figura** - Valdidentro (SO), loc. Arnoga: 13 ottobre 2013. Muore il maschio adulto di Aquila reale della coppia nidificante in Val Viola (codice genetico 28 M), dopo aver impattato con una linea MT della A2a e aver tranciato 3 cavi. Il servizio viene interrotto *per diverse ore e il ristorante adiacente resta senza elettricità fino a sera, come testimonia il referto a destra*. La carcassa, con evidenti segni di folgorazione, precipita sulla sottostante strada del Passo del Foscagno. Nonostante questo lungo lasso di tempo in cui la trasmissione di energia elettrica viene sospesa, a fronte di danni economici, sulla linea non vengono apposte spirali e guaine che avrebbero scongiurato il ripetersi di un altro evento mortale e il risparmio di risorse economiche. *Un'occasione persa!* Foto E. Bassi e M. Mendi.

- Messa in sicurezza del sostegno mortale ogni qual volta si recupererà un uccello morto alla base del sostegno.
- In caso di permanenza dell'animale morto sulla sommità del sostegno, in cui si rileva la necessità di intervenire per la risoluzione del guasto interrompendo la trasmissione dell'energia elettrica, dotare gli operai addetti alla manutenzione di un kit di isolamento "pronto intervento" mettendo in sicurezza il sostegno pericoloso senza spendere ulteriori risorse economiche per l'interruzione di energia elettrica in una seconda fase. Questo semplice accorgimento consentirebbe la messa in sicurezza della linea in modo tempestivo e utile per scongiurare il ripetersi di analoghi casi letali (Figura seguente).
